# Restyling Point Oy Takuuehdot

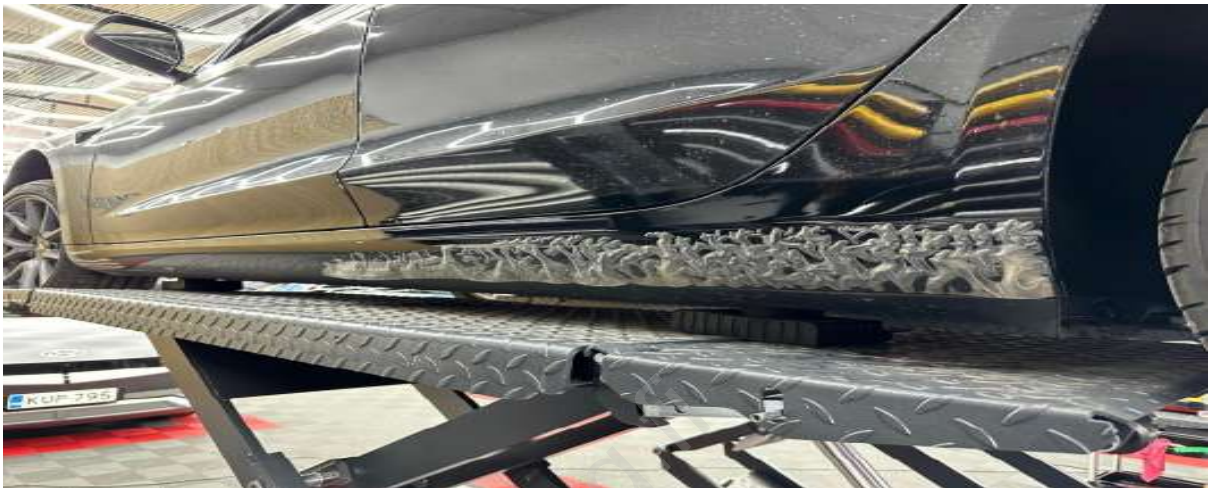
**1. Asennus suoritettu: 13.6.2023 tilaus "10725"** PPF suojateippaus: koko keula (*etupuskuri, konepelti, etusivulokarit, sivupeilit*) + helmat (*alahelmat, ovien alareunat, etulokarin alareuna, takapuskurin kulmat, ajovalot, sumuvalot*)

Reklamaatio vastaanotettu: ~19.6 Kalvon irtoaminen auton valmistusvian johdosta tapahtui molemmilta puolilta alahelman massatulta alueelta, ei milliaakaan ylempää. Muissa suojateipatuissa koriosissa asennusjälki on kunnossa eikä edes vihjaa samankaltaisesta vikaominaisuudesta.

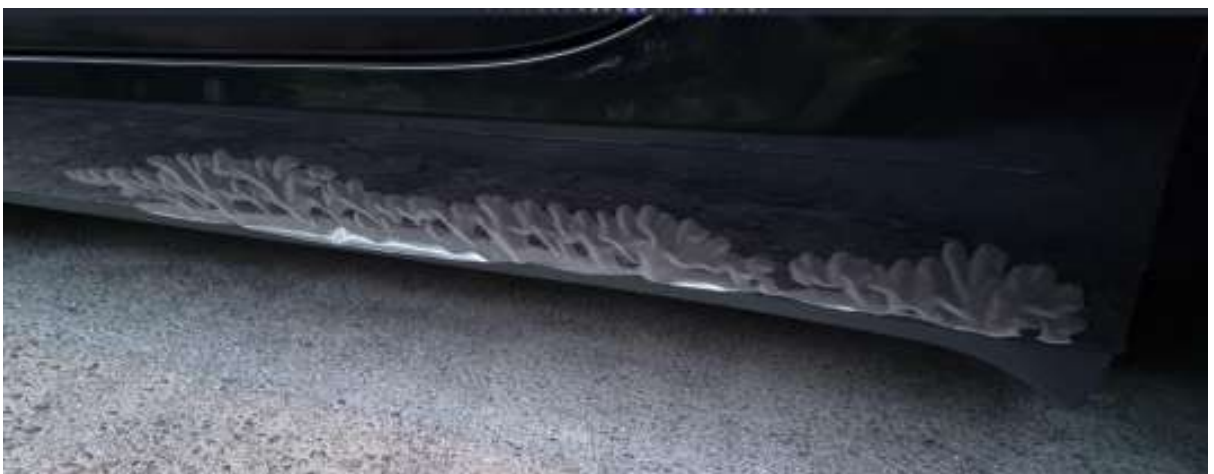
**2. Asennus suoritettu: 6.7.2023 tilaus "10752"** PPF suojateippaus: Helmapaketti (*alahelmat, ovien alareunat, etulokarin alareuna, takapuskurin kulmat, ajovalot, sumuvalot*)

Reklamaatio vastaanotettu: 14.7. Kalvon irtoaminen auton valmistusvian johdosta tapahtui molemmilta puolilta alahelman massatulta alueelta, ei milliaakaan ylempää. Muissa suojateipatuissa korin osissa asennusjälki on kunnossa eikä edes vihjaa samankaltaisesta vikaominaisuudesta.

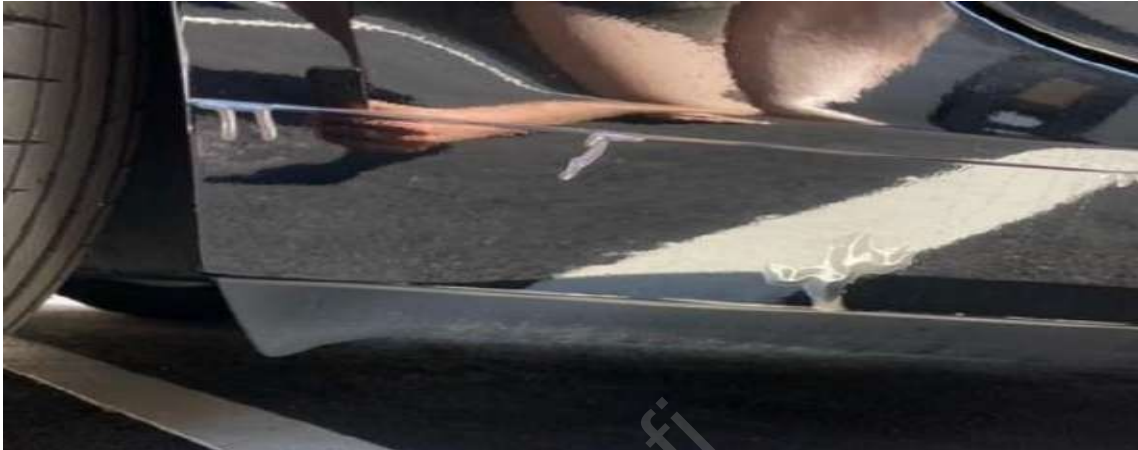
**3. Asennus suoritettu: 11.4.2023 tilaus "10649" PPF** suojateippaus: Helmapaketti (*alahelmat, ovien alareunat, etulokarin alareuna, takapuskurin kulmat, ajovalot, sumuvalot*)

Reklamaatio vastaanotettu 14.7: Kalvon irtoaminen auton valmistus vian johdosta tapahtui molemmilta puolilta alahelman massatulta alueelta, ei milliaakaan ylempää. Muissa suojateipatuissa korin osissa asennusjälki on kunnossa eikä edes vihjaa samankaltaisesta vika ominaisuudesta.

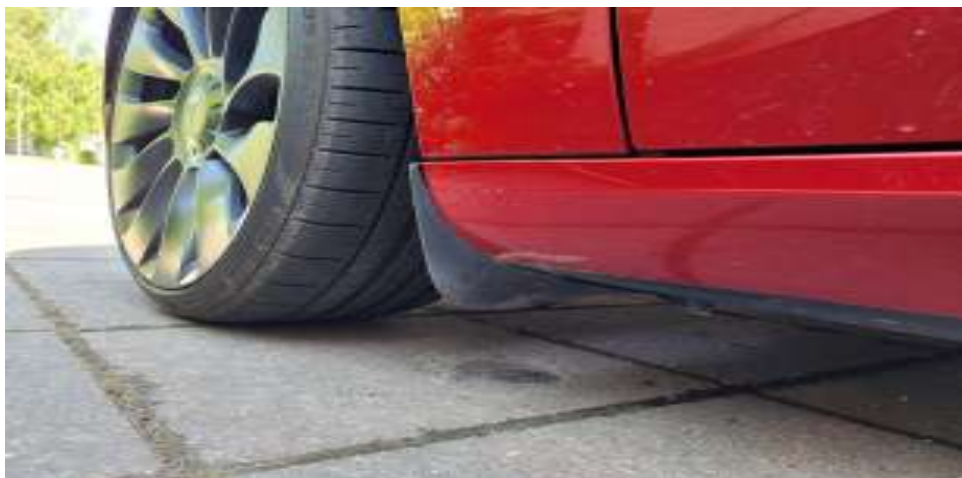
**4. Asennus suoritettu: 3.4.2023 tilaus "10633" PPF** suojateippaus: Helmapaketti (*alahelmat, ovien alareunat, etulokarin alareuna, takapuskurin kulmat, ajovalot, sumuvalot*)

Reklamaatio vastaanotettu 17.7: Kalvon irtoaminen auton valmistus vian johdosta tapahtui molemmilta puolilta alahelman massatulta alueelta, ei milliaakaan ylempää. Muissa suojateipatuissa korin osissa asennusjälki on kunnossa eikä edes vihjaa samankaltaisesta vika ominaisuudesta. Asiakkaan toiseen autoon, Model Y:hyn myös asennettu Restylingillä PPF, siinä kaikki erinomaisesti. Vain tässä Model 3:ssa maaliongelman.

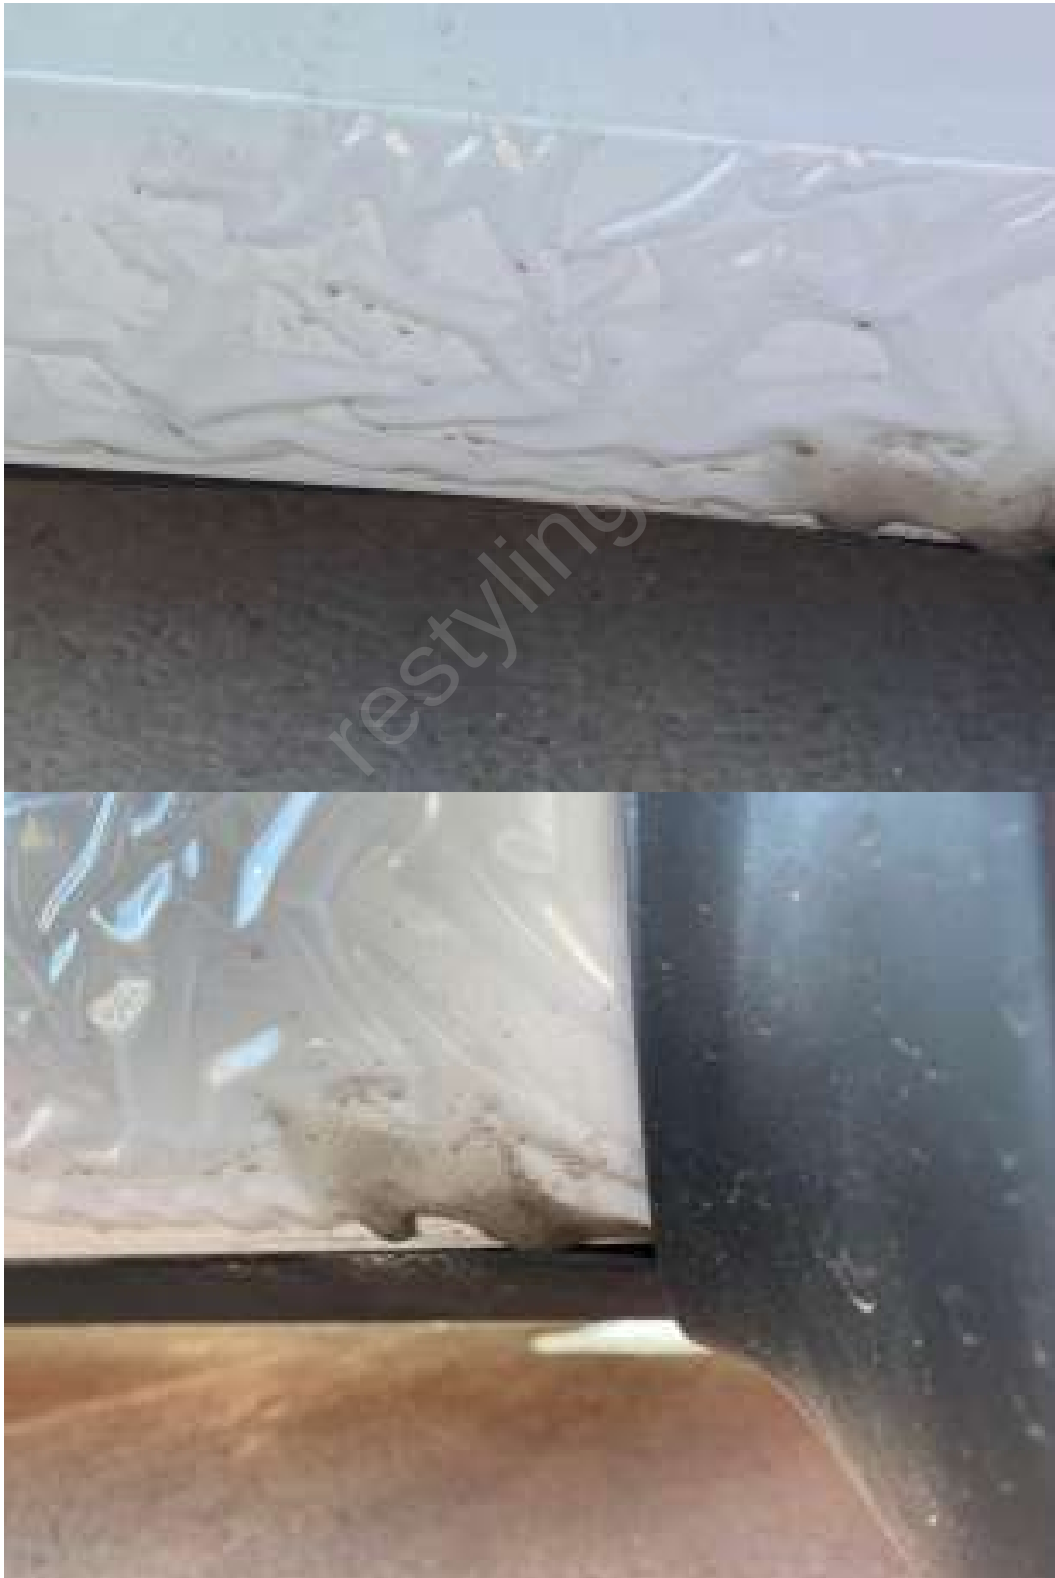
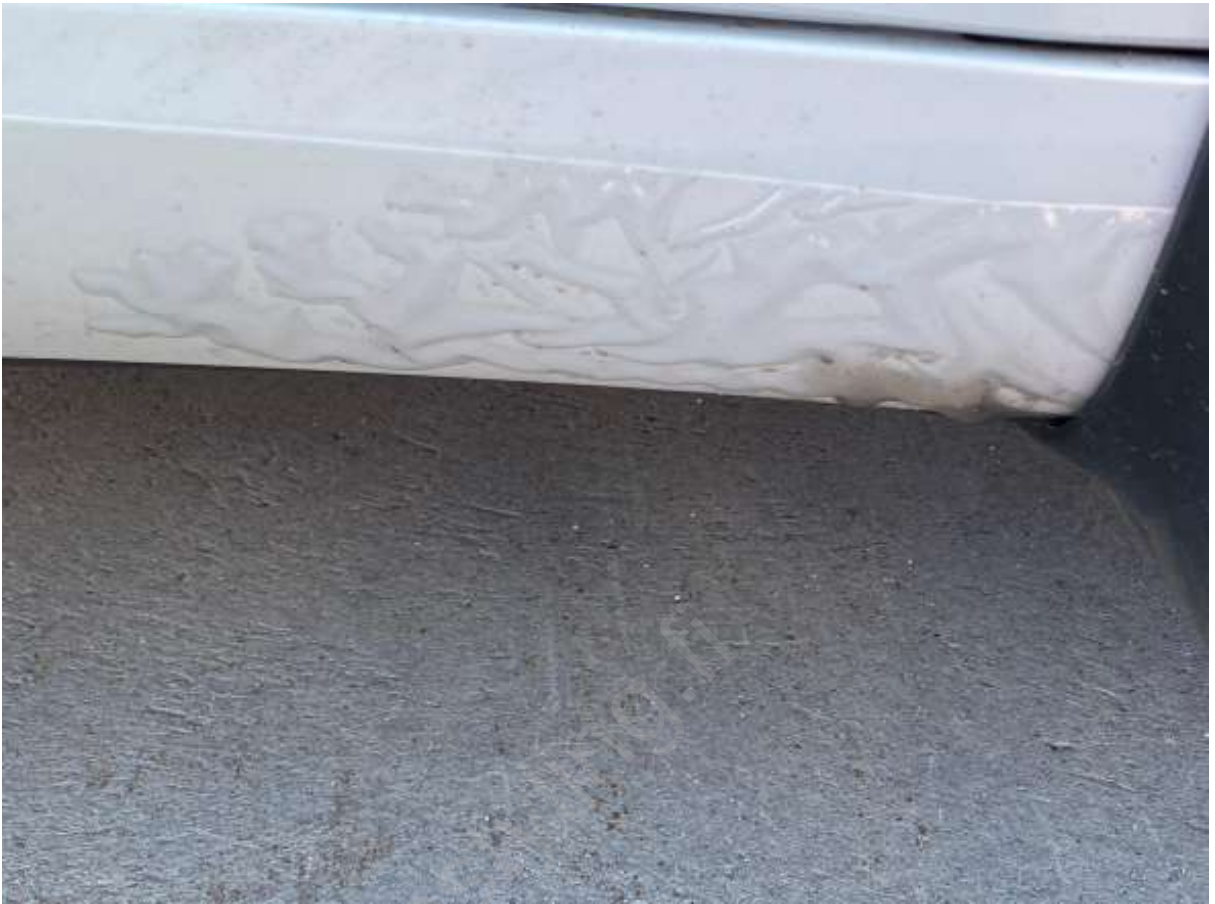
**5. Asennus suoritettu: 12.6.2023 tilaus "10720"** PPF suojateippaus: Helmapaketti (alahelmat, ovien alareunat, etulokarin alareuna, takapuskurin kulmat, ajovalot, sumuvalot) + etusisäkynnykset + takasisäkynnykset + lastaus-suoja alue + etupuskuri + konepelti.

Reklamaatio vastaanotettu: 14.7. Kalvon irtoaminen auton valmistus vian johdosta tapahtui aisoastaan apparin alahelman massatulta alueelta, ei milläkään ylempää. Muissa suojateipatuissa korin osissa asennusjälki on kunnossa eikä edes vihjaa samankaltaisesta vika ominaisuudesta.

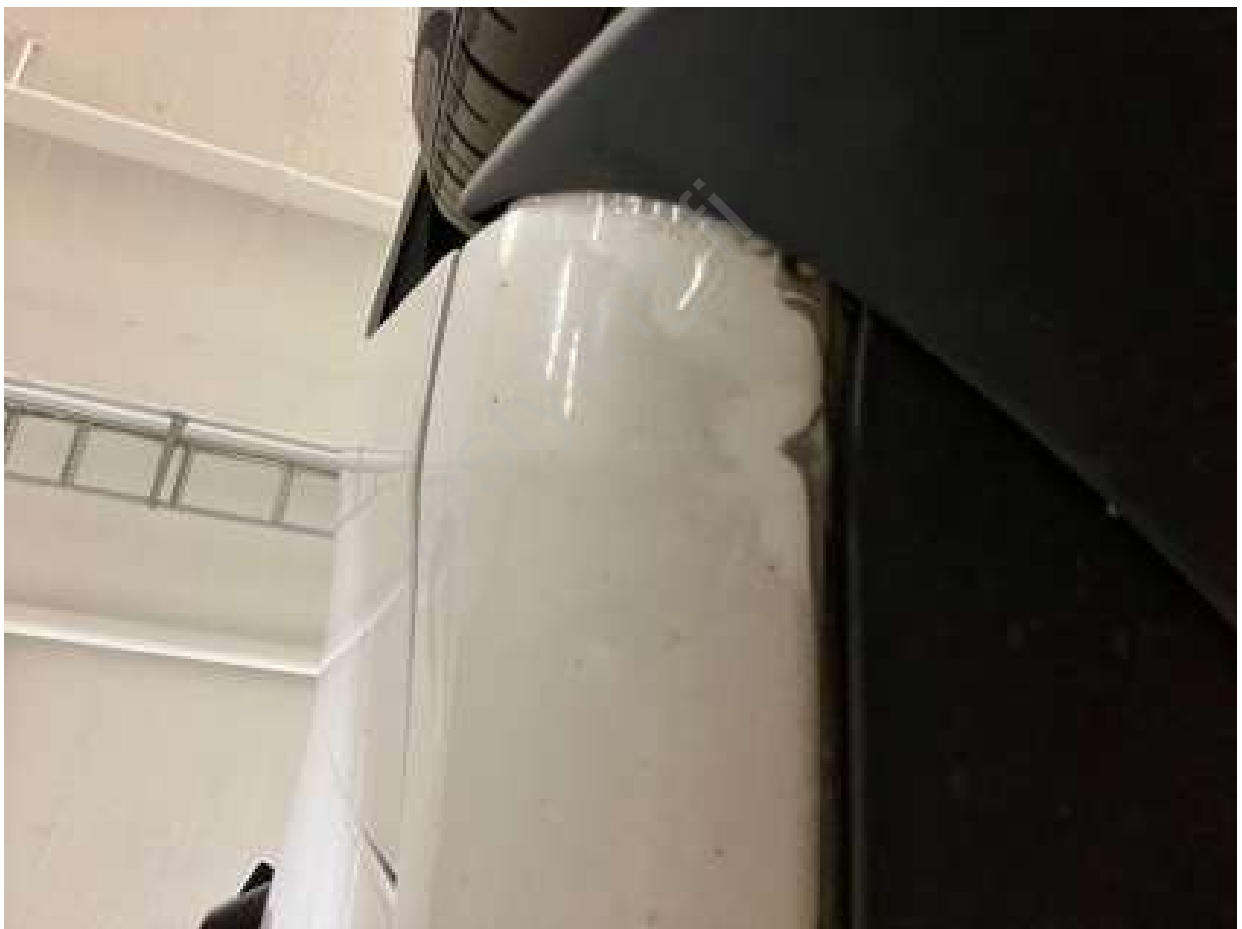
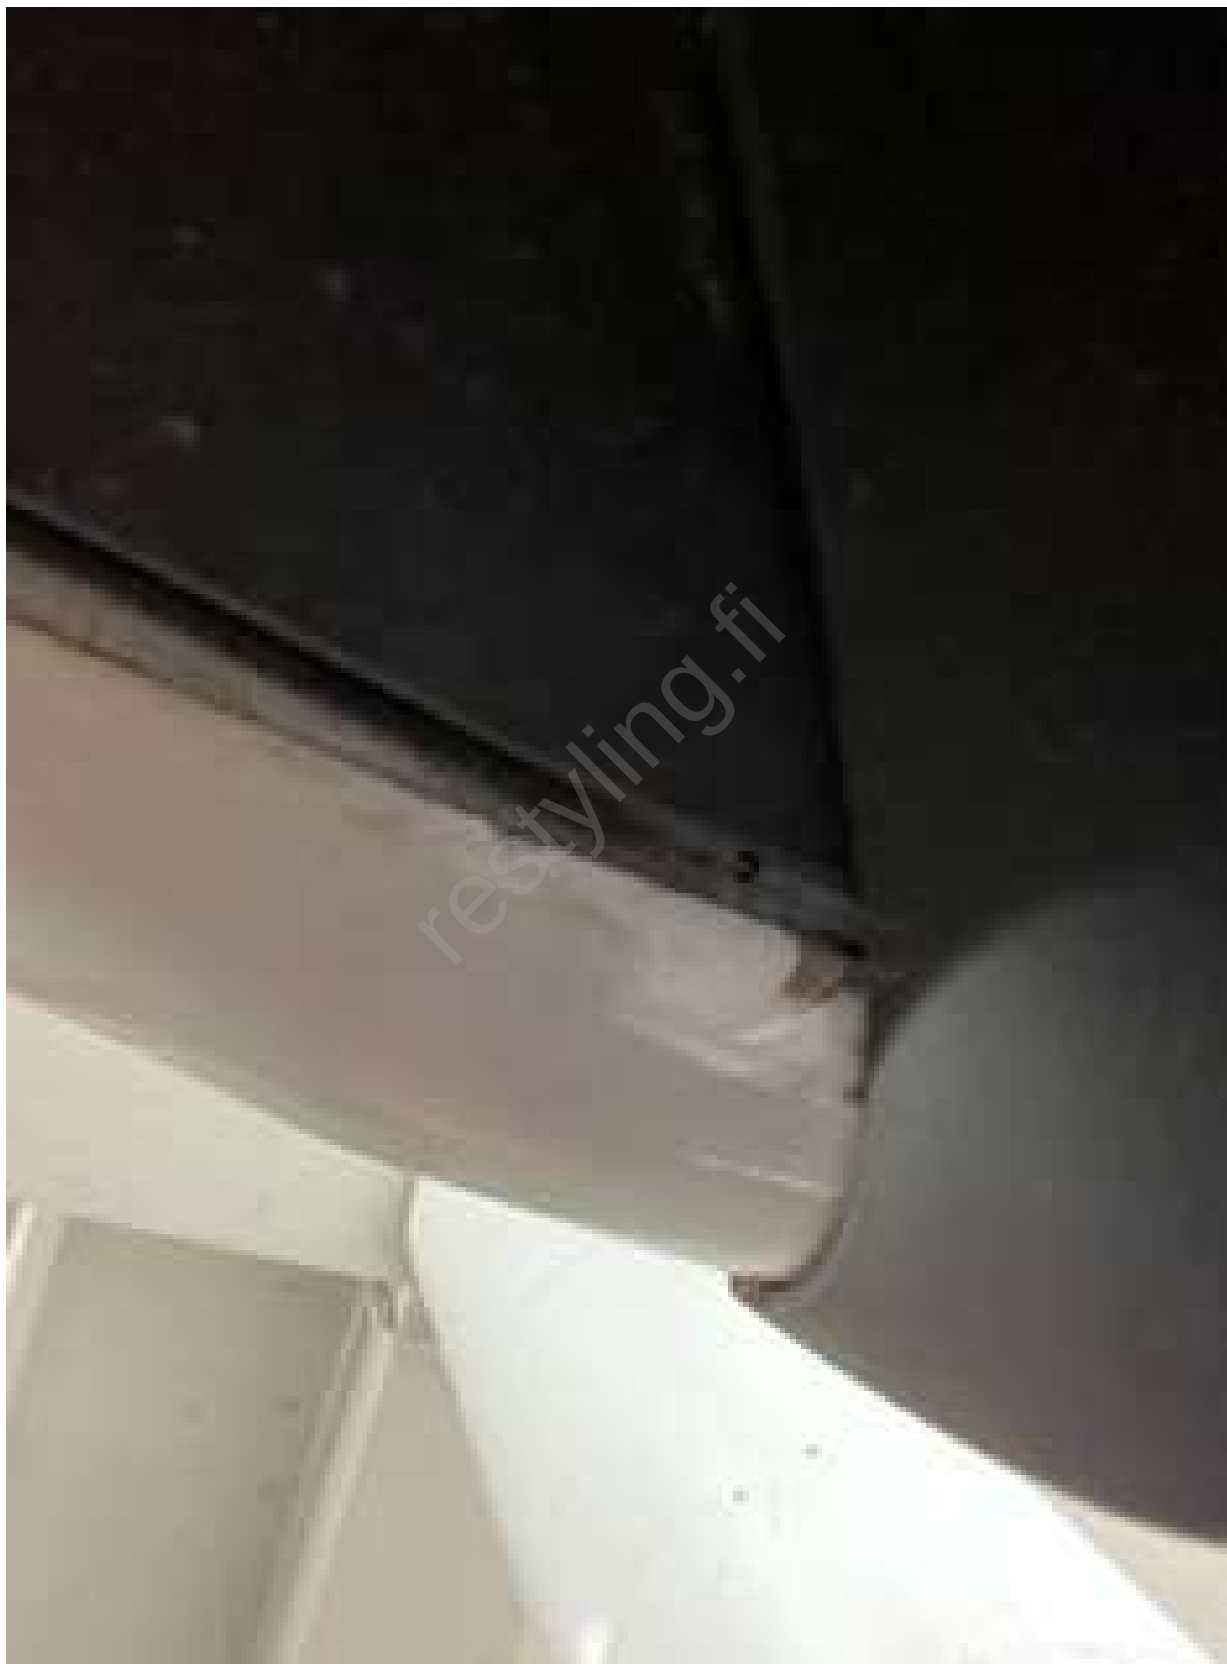
**6. Asennus suoritettu: 19.4.2023 tilaus "X"** PPF suojateippaus: Helmapaketti (*alahelmat, ovien alareunat, etulokarin alareuna, takapuskurin kulmat, ajovalot, sumuvalot*)

Reklamaatio vastaanotettu: 10.7. Kalvon irtoaminen auton valmistus vian johdosta tapahtui molemmilta puolilta alahelman massatulta alueelta, ei milläkään ylempää. Muissa suojateipatuissa korin osissa asennusjälki on kunnossa eikä edes vihjaa samankaltaisesta vika ominaisuudesta.

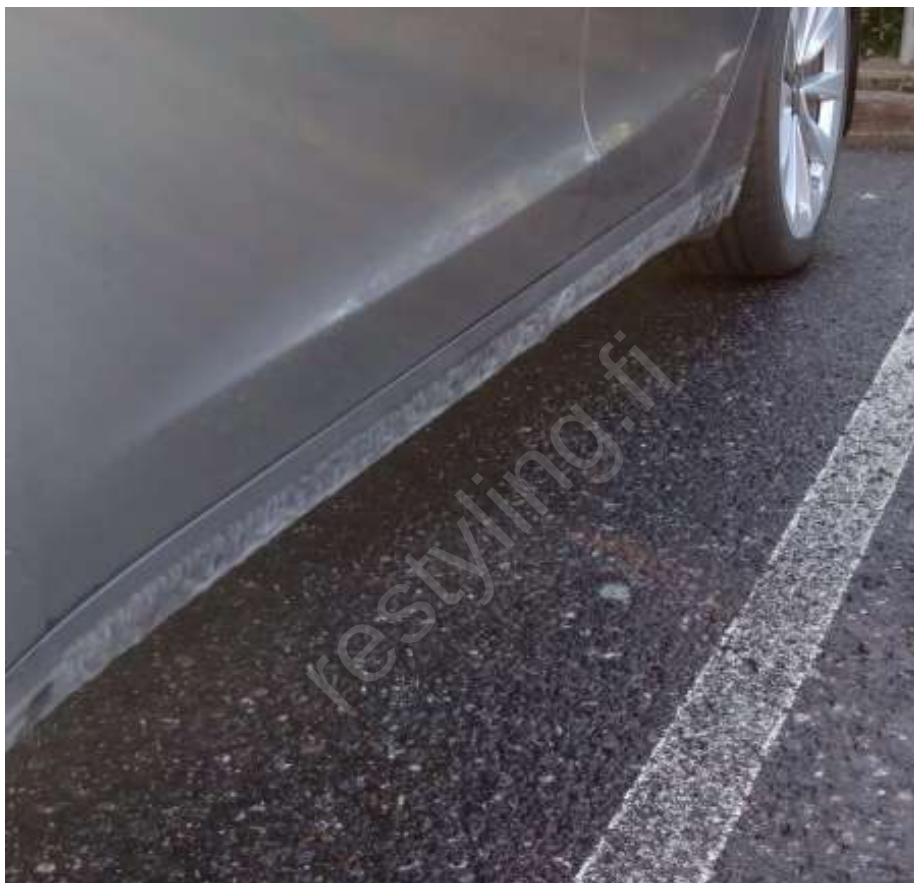
Irtoaminen todettu jo auton luovutusvaiheessa ja infottu asiakkaalle: 22.6. Kalvon irtoaminen auton valmistus vian johdosta tapahtui molemmilta puolilta alahelman massatulta alueelta, ei milliäkään ylempää. Muissa suojateipatuissa korin osissa asennusjälki on kunnossa eikä edes vihjaa samankaltaisesta vika ominaisuudesta.

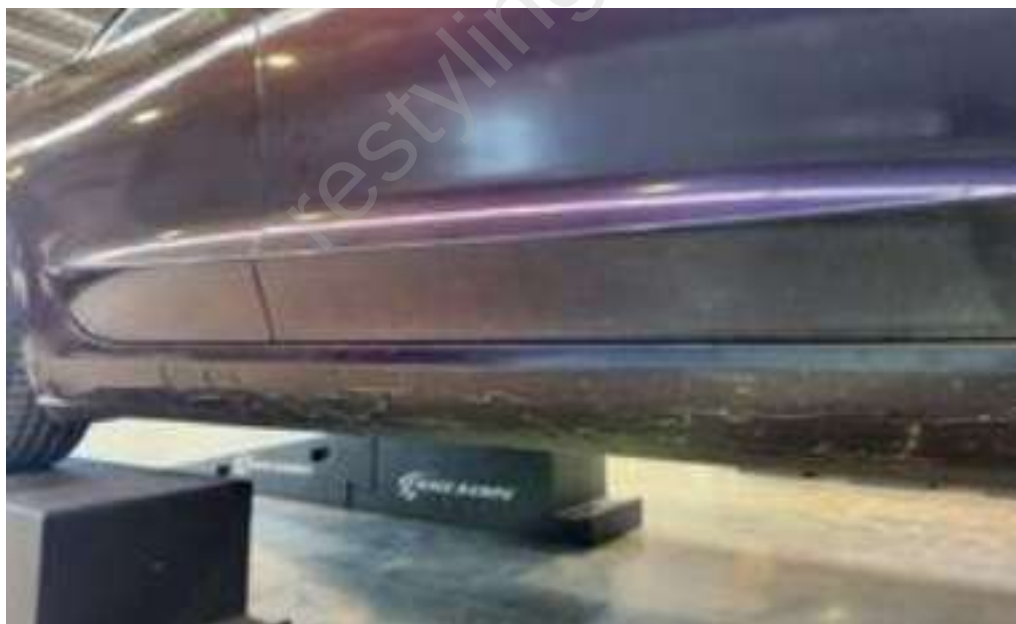
Alin massattu n. 8-10 cm korkea massattu alue, jonka vaakasuuntainen rajausta näkyy kaukaa, sekä tuntuu käsin koskettaessa kohoumana. Massa alue on pehmeämpää, kuin muu auton pinta, esim kynnellä painettaessa jää jälki. Jokaisessa valokuvassa kalvon irtoamisen kuvio on identtinen. Kuvio kertoo mitä on tapahtunut. Irtoamisen aaltoileva kuvion muoto ei ole normaalia asennuksesta tai materiaali virheestä johtuvan tapaista. Alue on ollut todennäköisesti kosteaa sisältä, eikä ole ehtinyt kuivua tehtaalta tai kemiallisesti epä soveltuvaa teippaukseen eikä asennusliikettä ole siitä tiedotettu. Puutteellisesti maalatuissa/kuivuneissa autoissa, joissa tapahtuu maalien/kemikaalien kaasun erittelyä/haihtumista suojakalvo voi irrota aaltokuviointina seuraavina päivinä asennuksesta vain tältä massatulta pehmeältä alueelta jättäen kalvoon samanlaiset jäljet, jotka tapahtuvat kun alla oleva pinta erittää höyryjä.

Tästä höyryjen kaltaisesta aaltoilevasta irtoamistavasta johtuen päätelmä on, että kyseinen alue eritti höyryjä seuraavien seikkojen takia: tuoreasti maalattua=kosteaa / kemiallisesti käsitelty jollakin tuntemattomalla aineella / maalattu ennen juuri ennen luovutusta eikä annettu kuivua / sen alueen valmistumis/maalaustavassa tai aineissa on ollut muutoksia tai materiaalitoimittajien vaihdoksia / autoa on käsitelty tai pesty epä soveltuvilla kemikaaleilla luovutuspesuissa / muu tuntematon syy, joka juridisesti kuuluu autonvalmistajille.

Ainoastaan faktoihin nojautuvalla päätelmällä massa-alue oli maalaushetkellä liian kosteaa ja näin se kuivuu kuukausienkin päästä PPF asennuksista. Näitä tapauksia on Restyling Pointilla 7kpl yli 2000kpl joukosta ja kaikki vain kevät/kesältä 2023 uusista TM3 autoista. Asian selvittämisen aikana selvisi, että identtisiä on lukuisia tapauksia ympäri maailmaa: Ranska, Kiina, Australia, USA

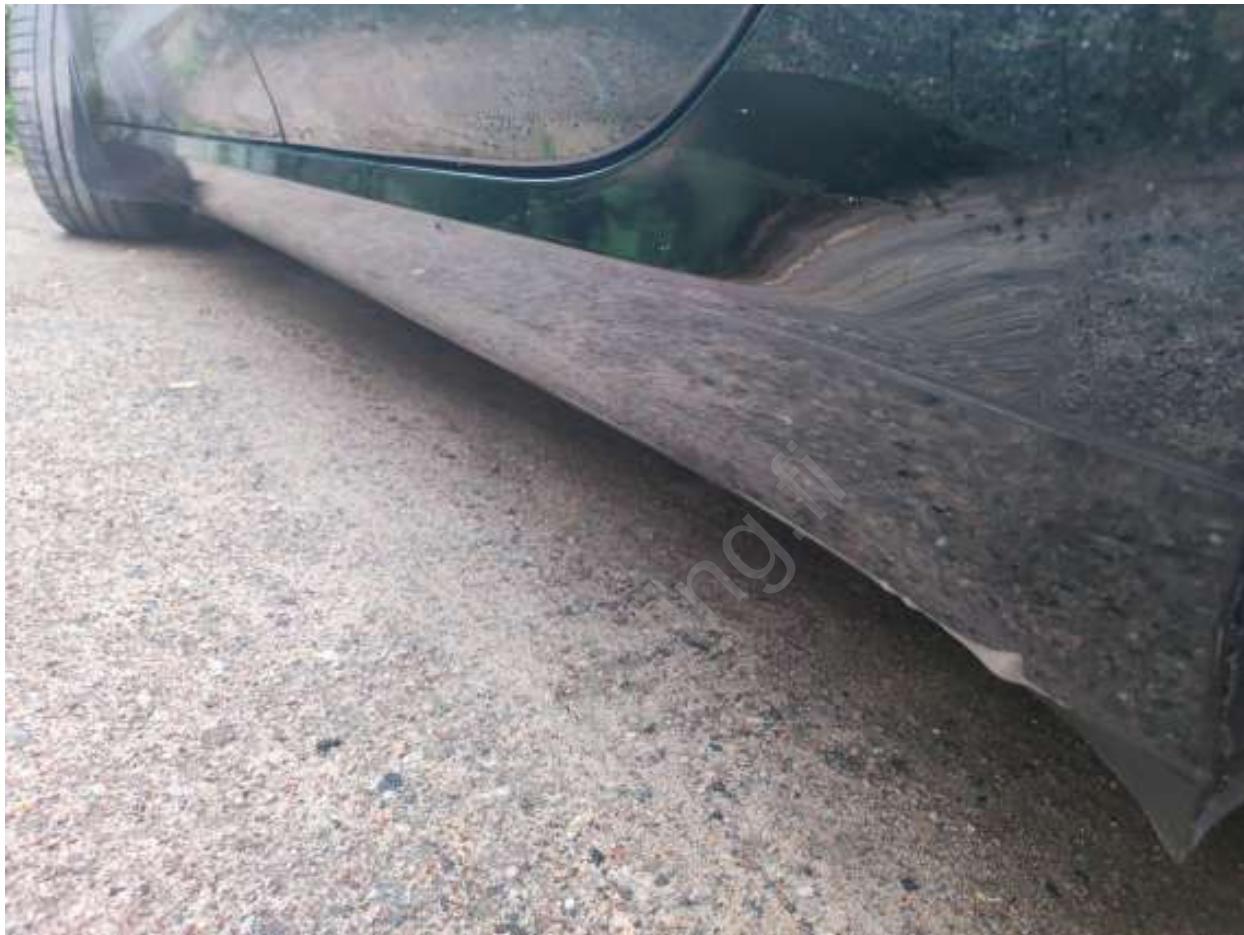
31.7 Asiakkaalle “10725” tehdyn maksullisen korjaustoimenpiteen lopputulos on parempi kuin alkuperäinen, mutta ei missään nimessä täydellinen. Maali/massa selkeästi ei ole vielä kuivunut loppuun edes 5vk jälkeen auton luovutus hetkestä.

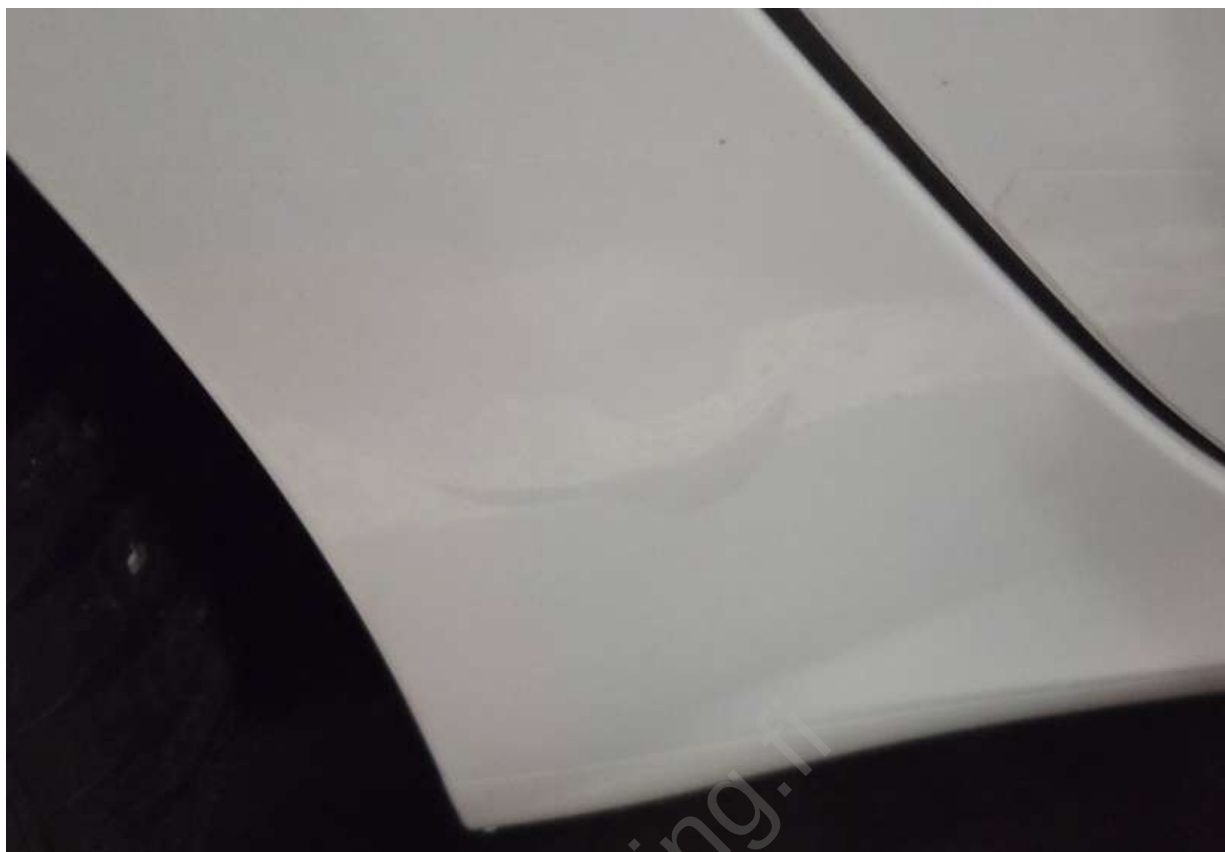
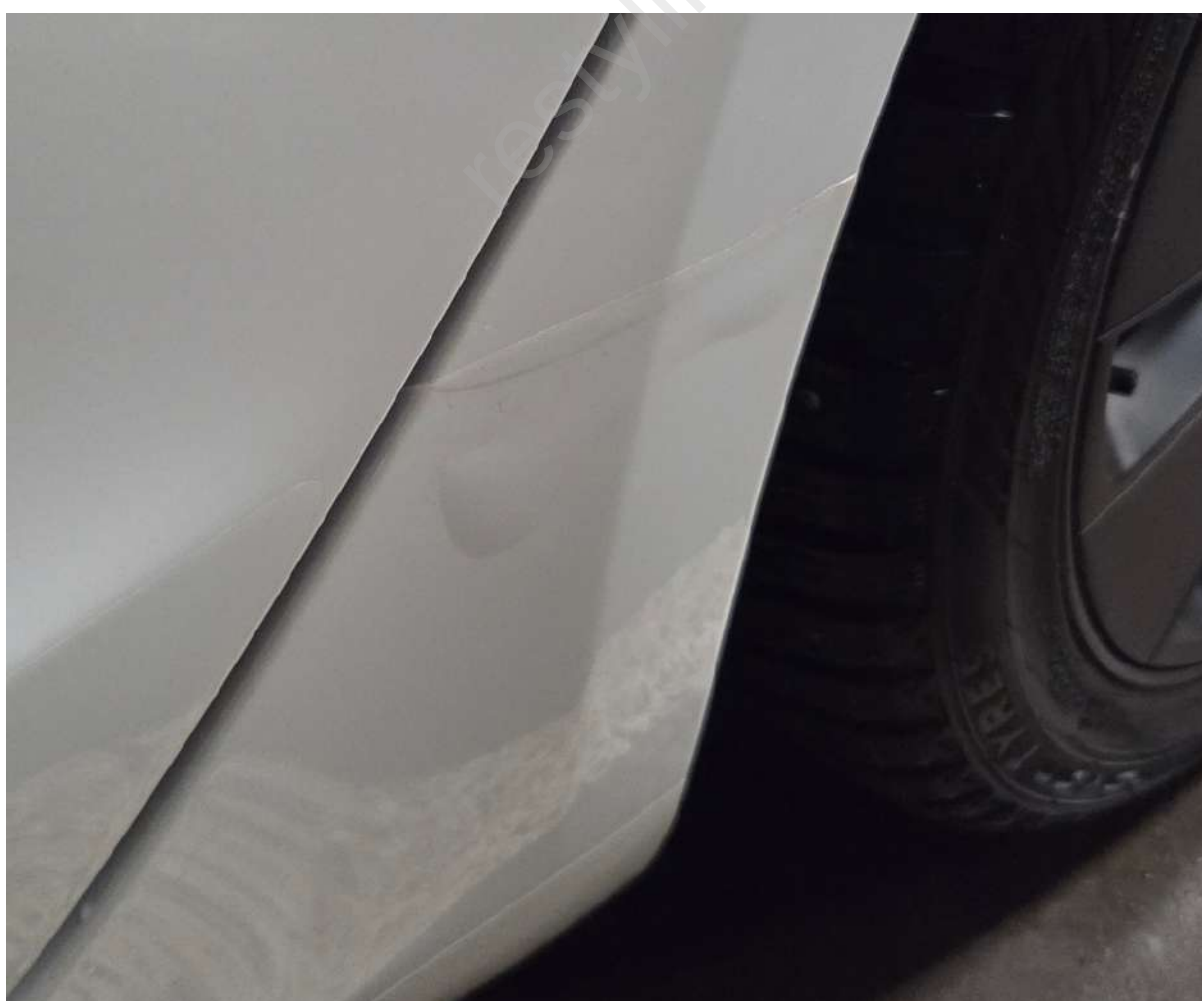
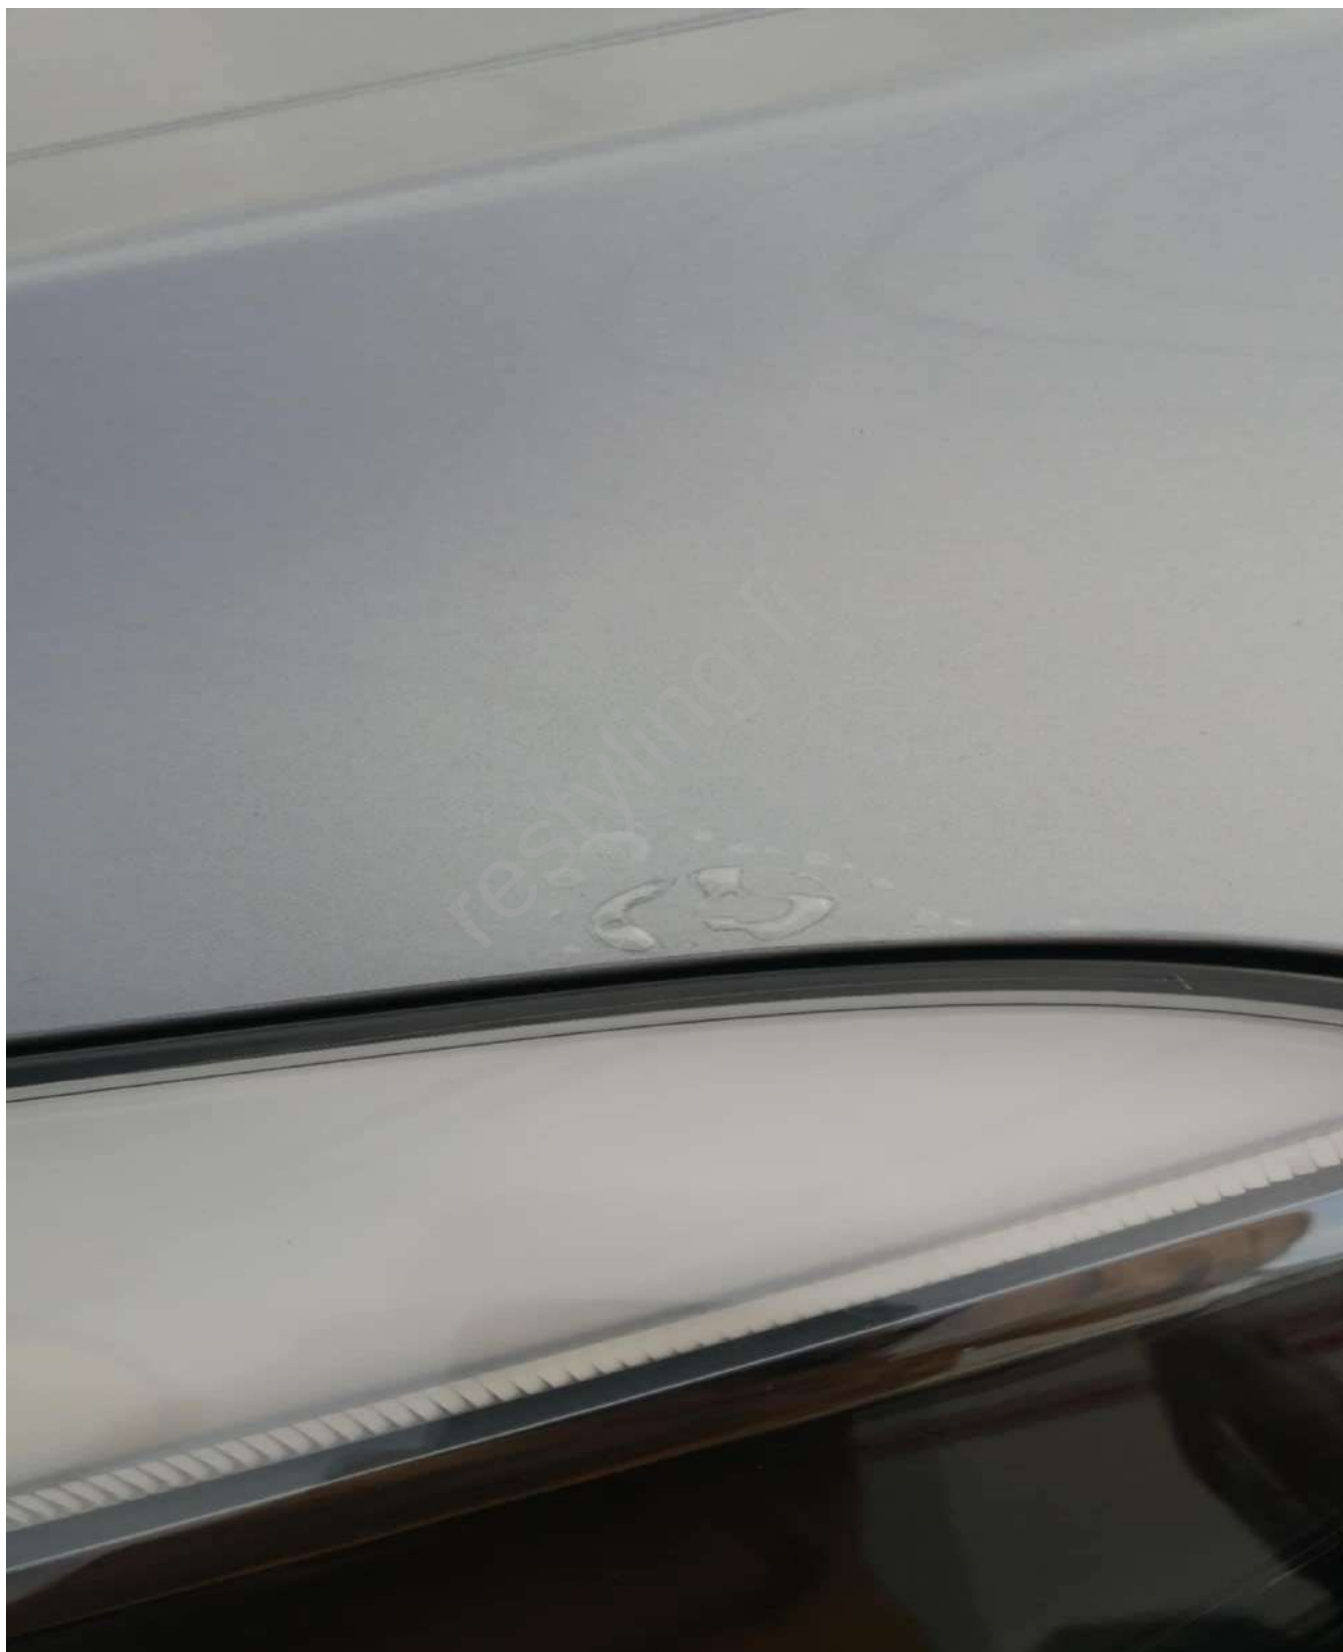
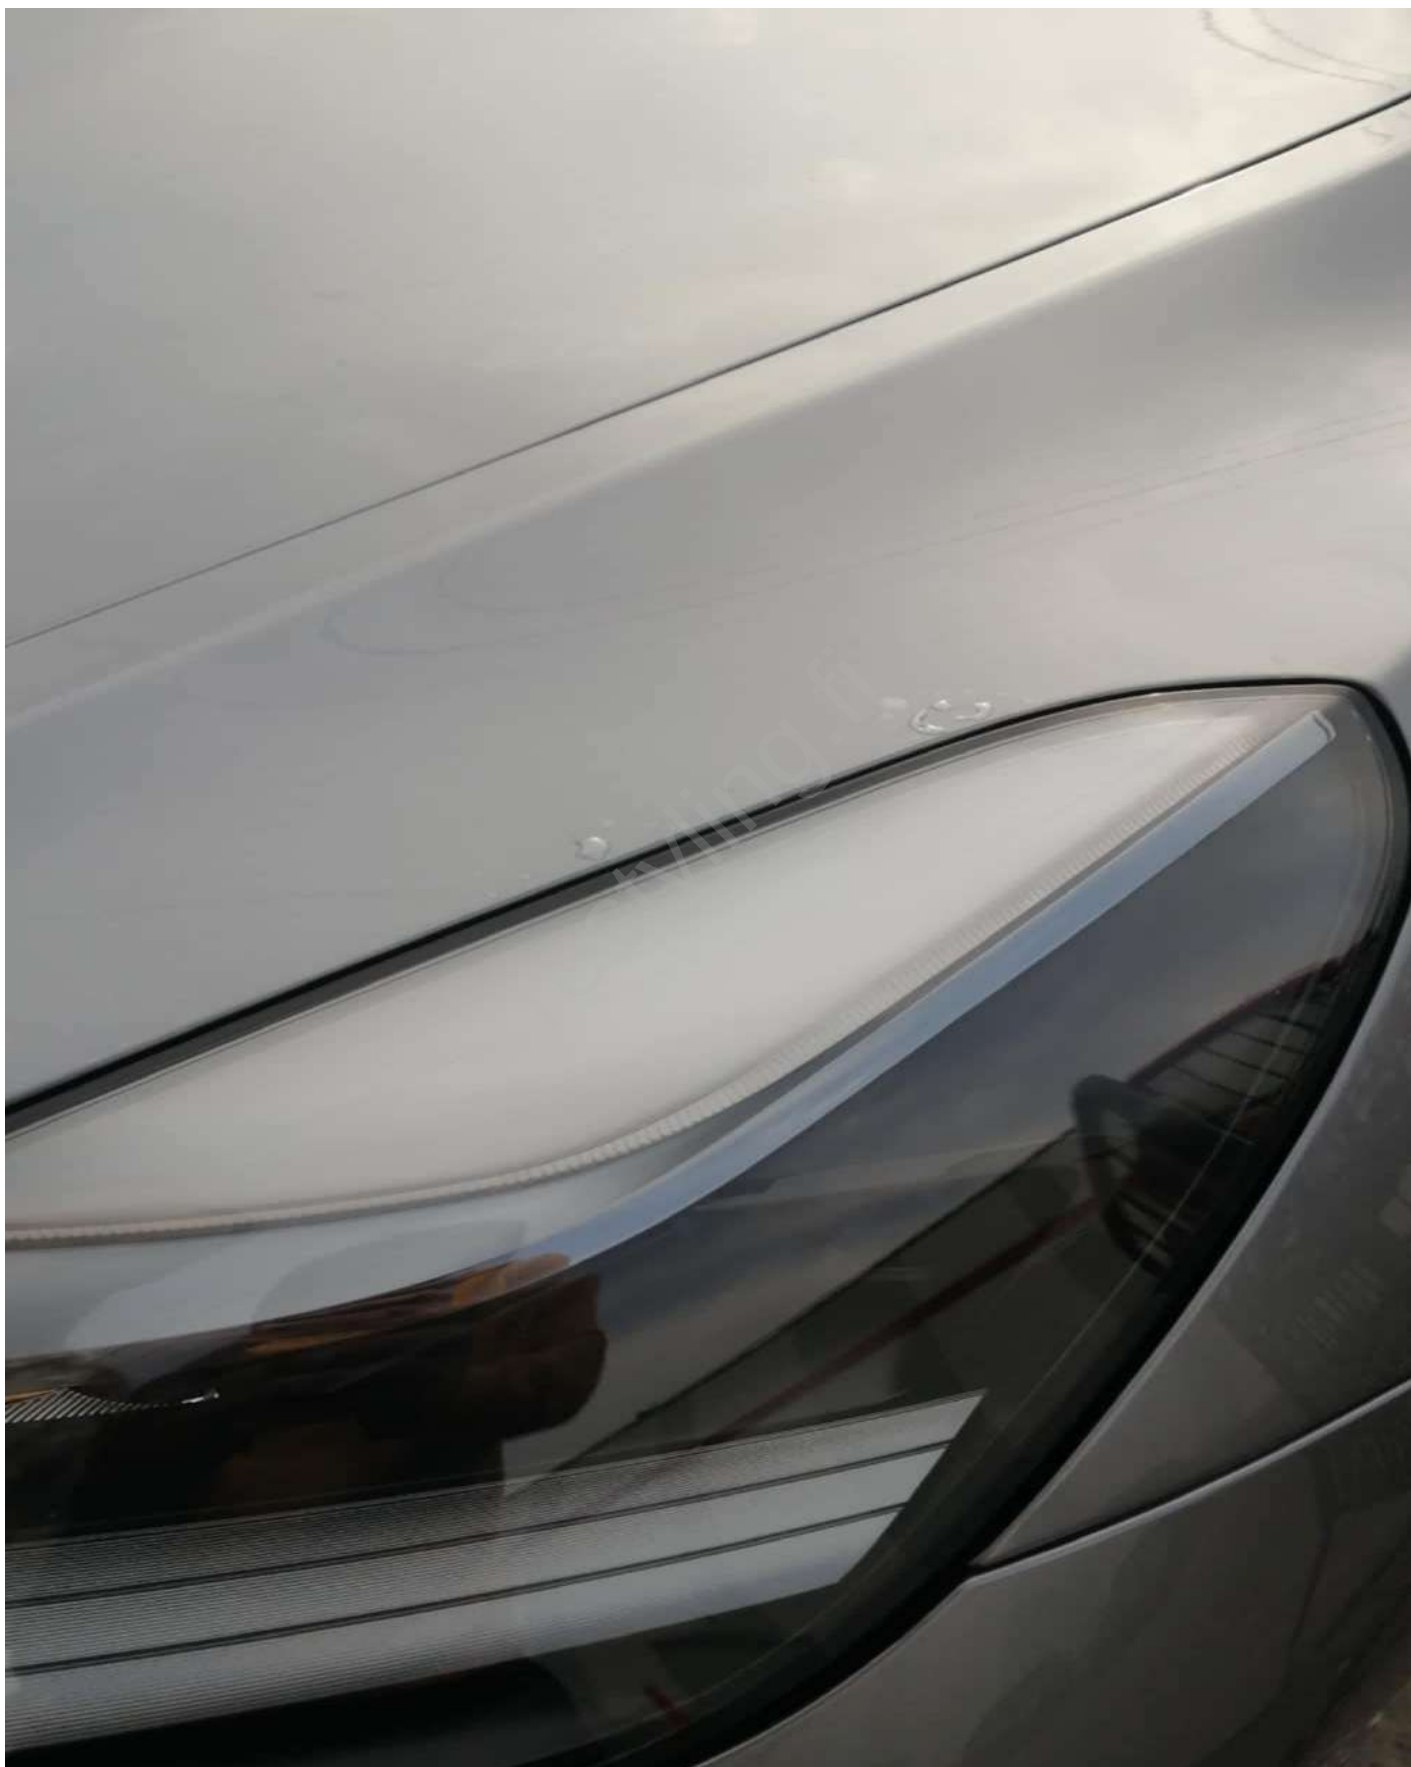
## Case: Painepesurin aiheuttama kalvon irtoaminen

Tapauksen dokumentaatio koostuu asiakkaan toimittamista valokuvista, jotka on arkistoitu reklamaatiotapauksen yhteyteen.

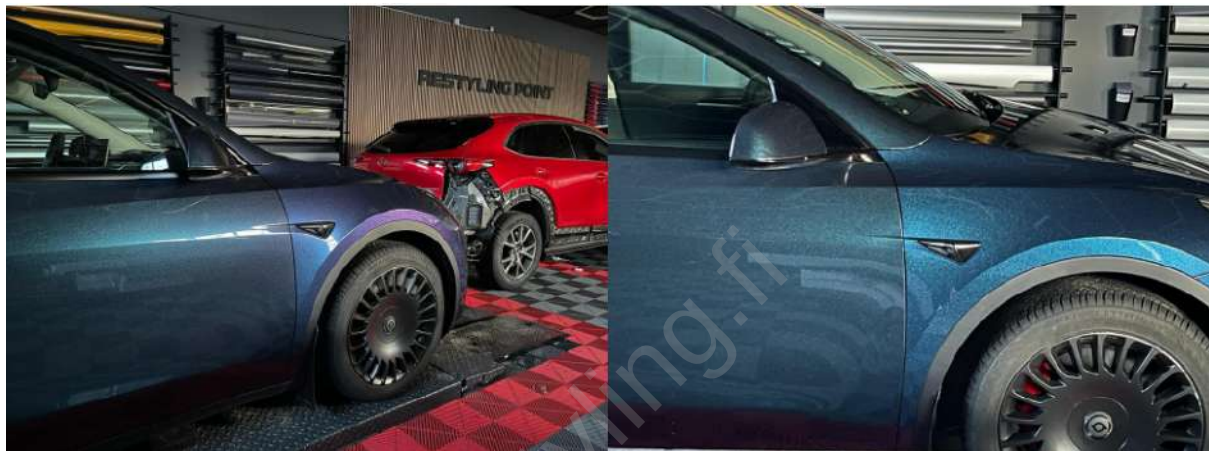
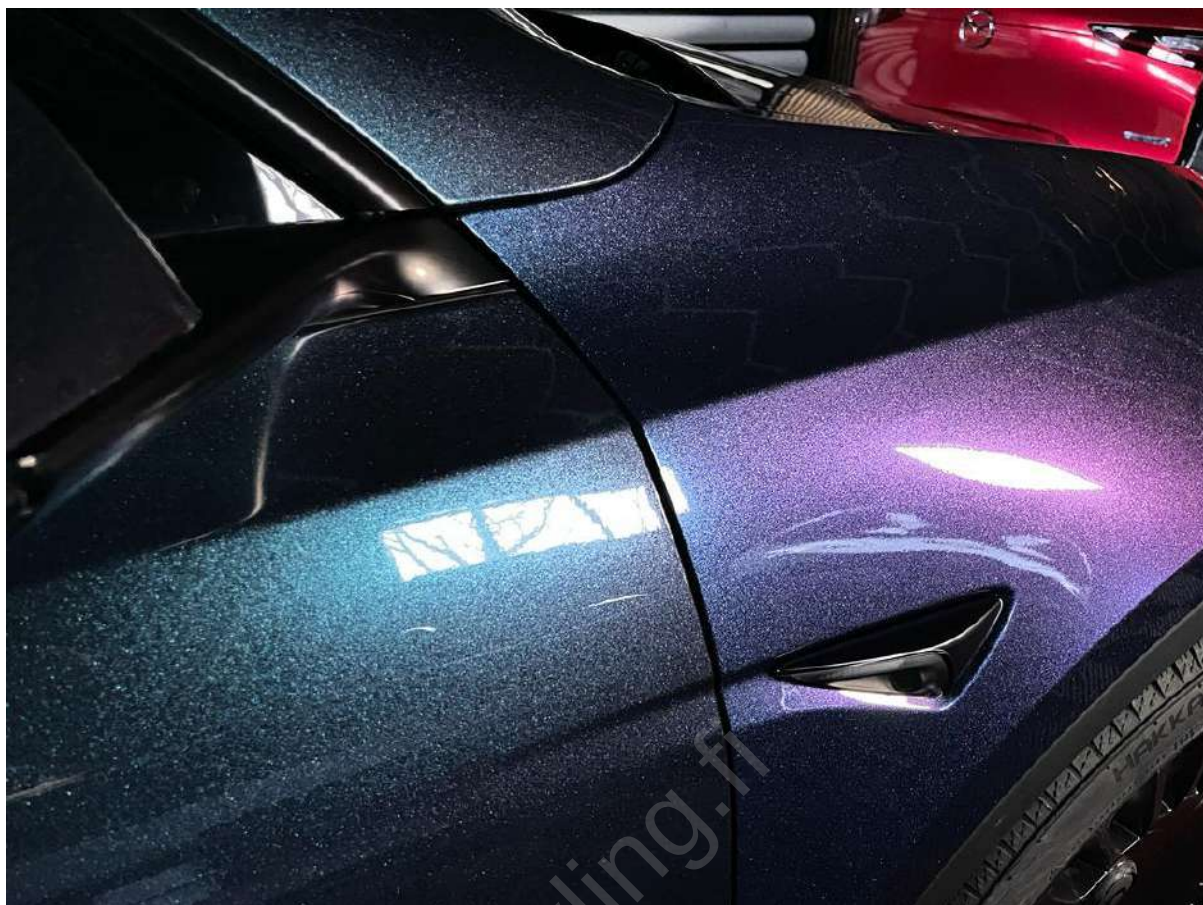
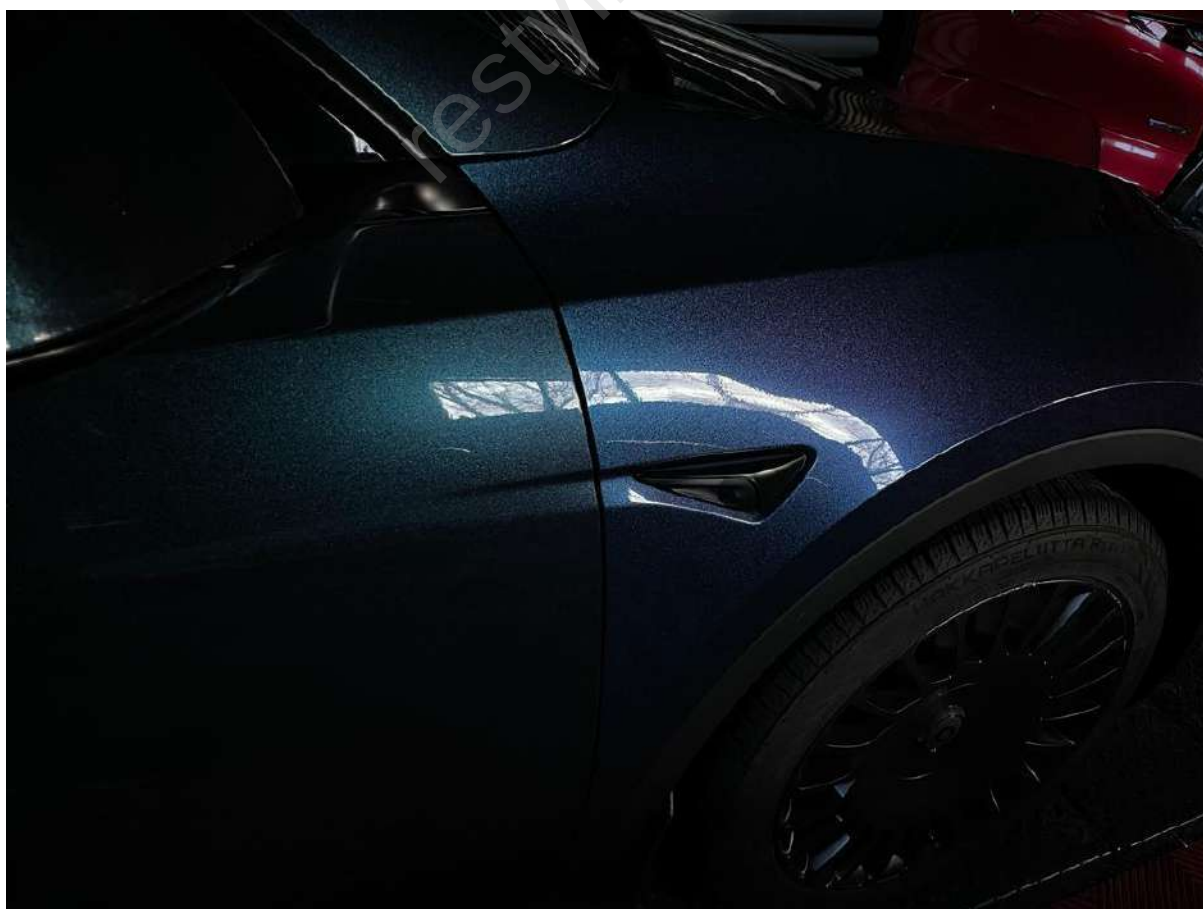
Tapauksen dokumentaatio sisältää kuvat, joissa näkyy selkeä optinen ero eri valmistuserien PPF-kalvojen välillä ajoneuvon eri koriosissa.

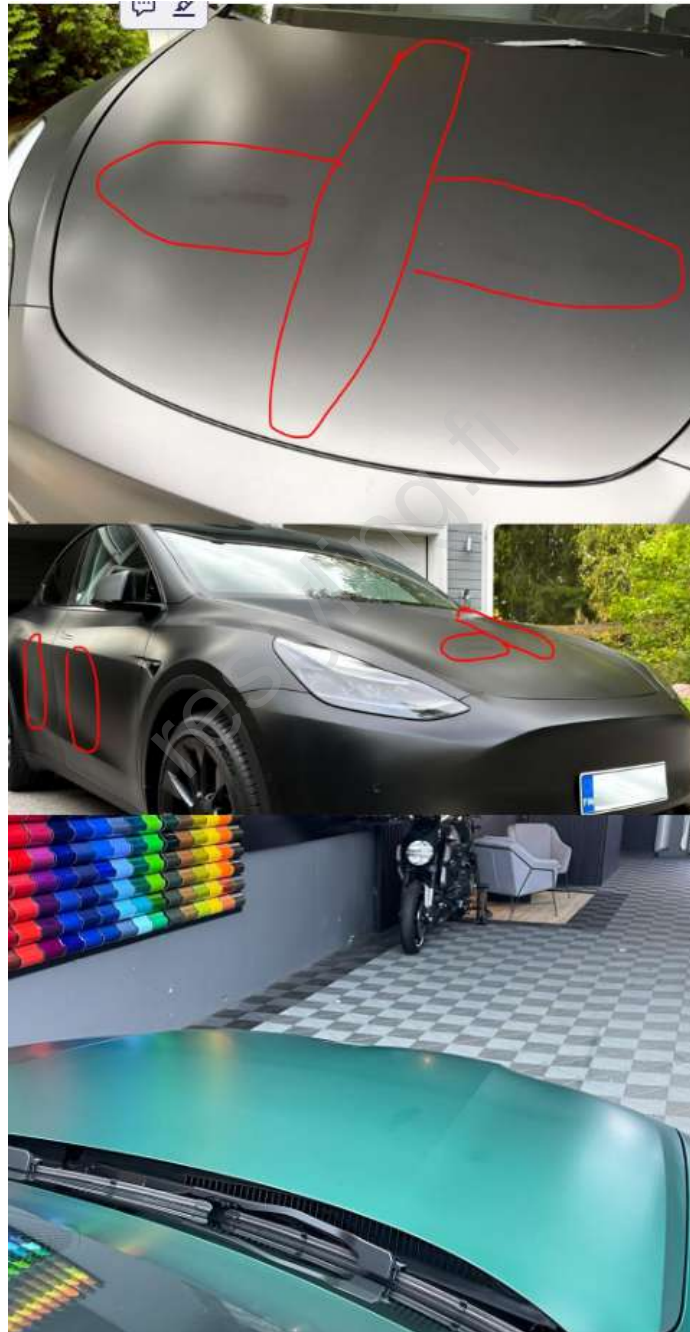
## Case: Symmetrisen kuvioinnin ilmeneminen matta- ja satiini-PPF-kalvon alla

Ilmiö ei liity asennusvirheeseen eikä materiaalin vaurioitumiseen. Kyseessä on optinen ominaisuus, joka voi ilmetä matta- tai satiinipintaisen PPF-kalvon käytössä tietyissä ajoneuvomalleissa ja valaistusolosuhteissa. Ilmiötä ei ole havaittu kiiltävillä PPF-kalvoilla.

Tapauksen dokumentaatio sisältää kuvia, joissa näkyy symmetrinen kuviointi matta- ja satiini-PPF-kalvon alla ajoneuvon koripinnoilla. Kuvat on arkistoitu reklamaatiotapauksen dokumentaatioon.
