# Restyling Point Oy Takuuehdot

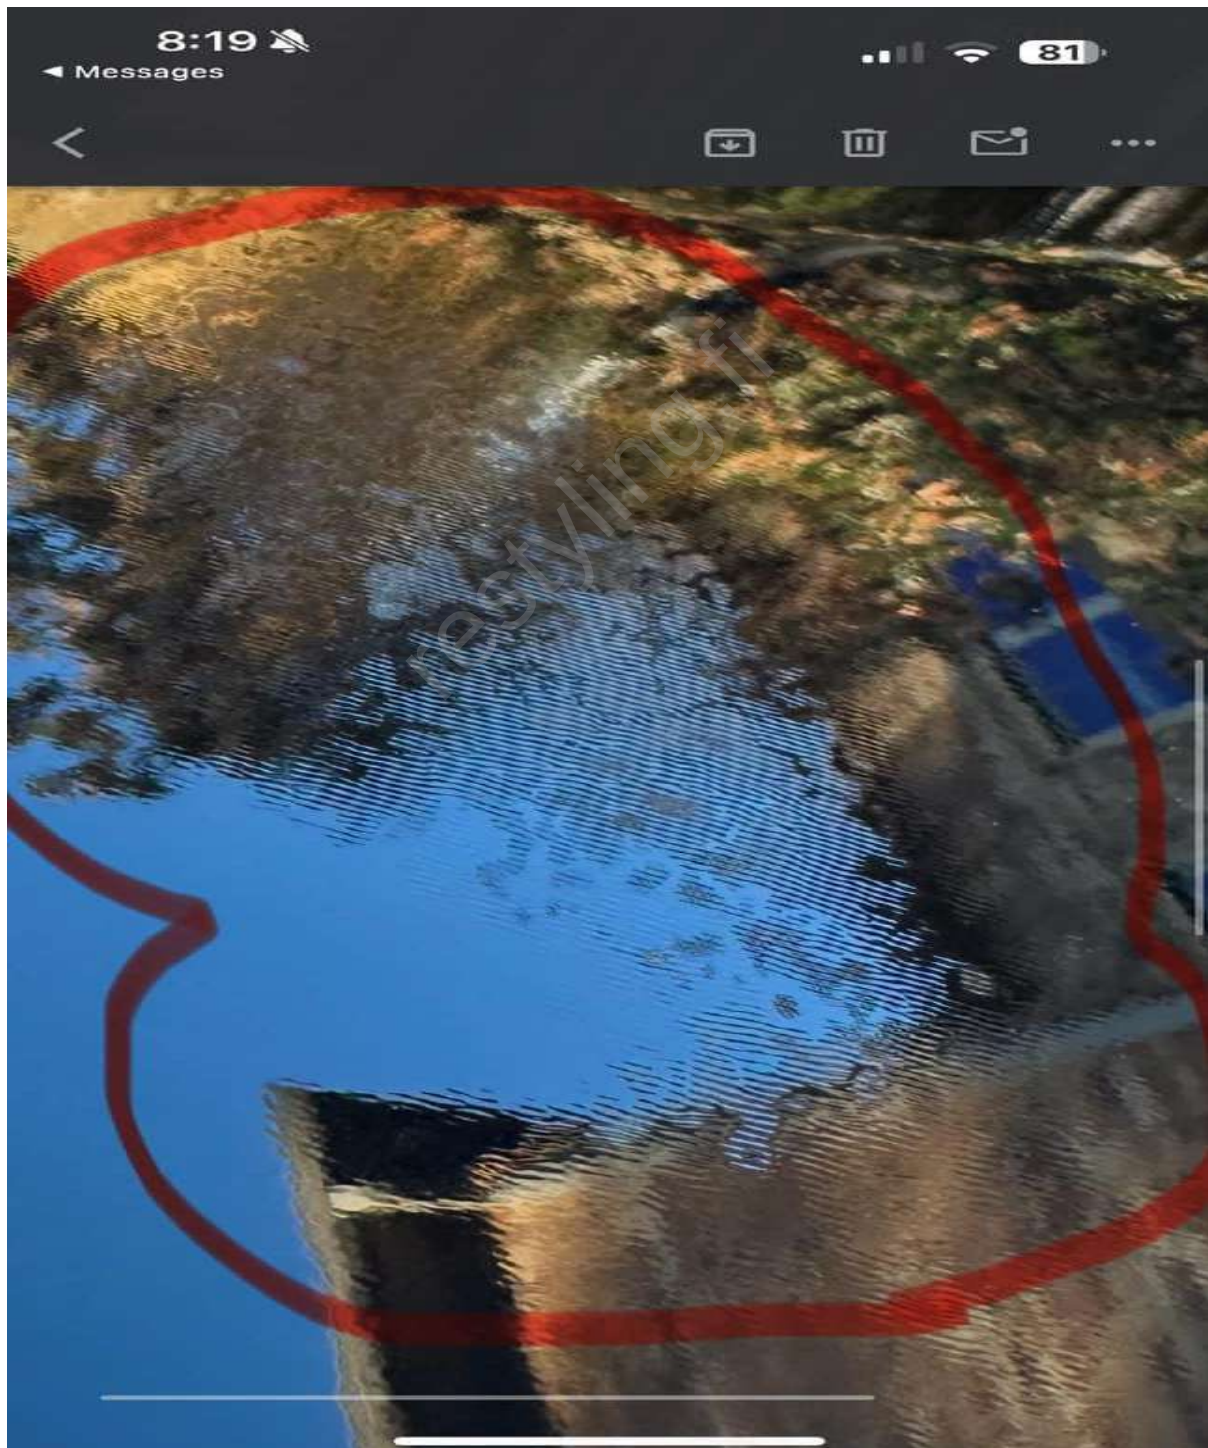
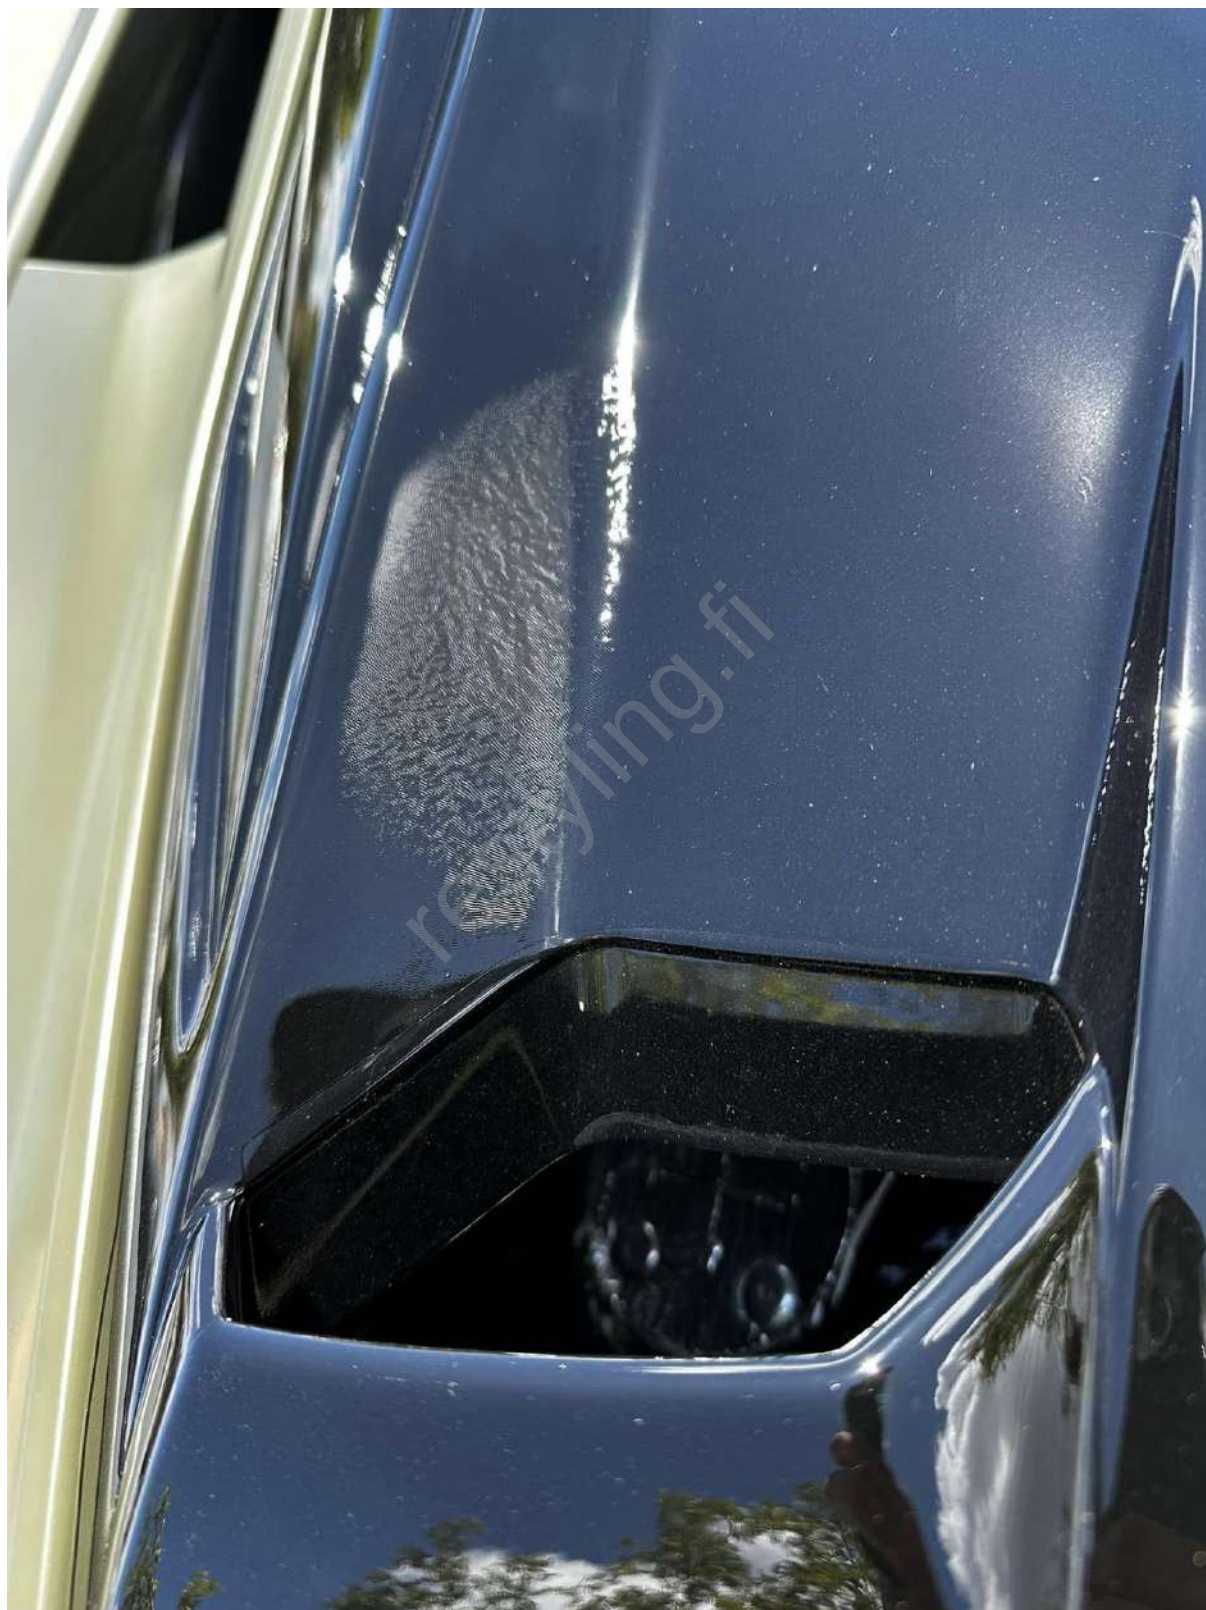
## **Case: Heijastuneen auringonsäteilyn aiheuttama lämpövaurio PPF-kalvossa**

Tapauksen dokumentaatio sisältää kuvia vaurioituneesta kalvopinnasta sekä ajoneuvon pysäköintipaikan ympäristöstä, jossa rakennuksen lasipinta heijastaa auringon säteilyä ajoneuvon pintaan.

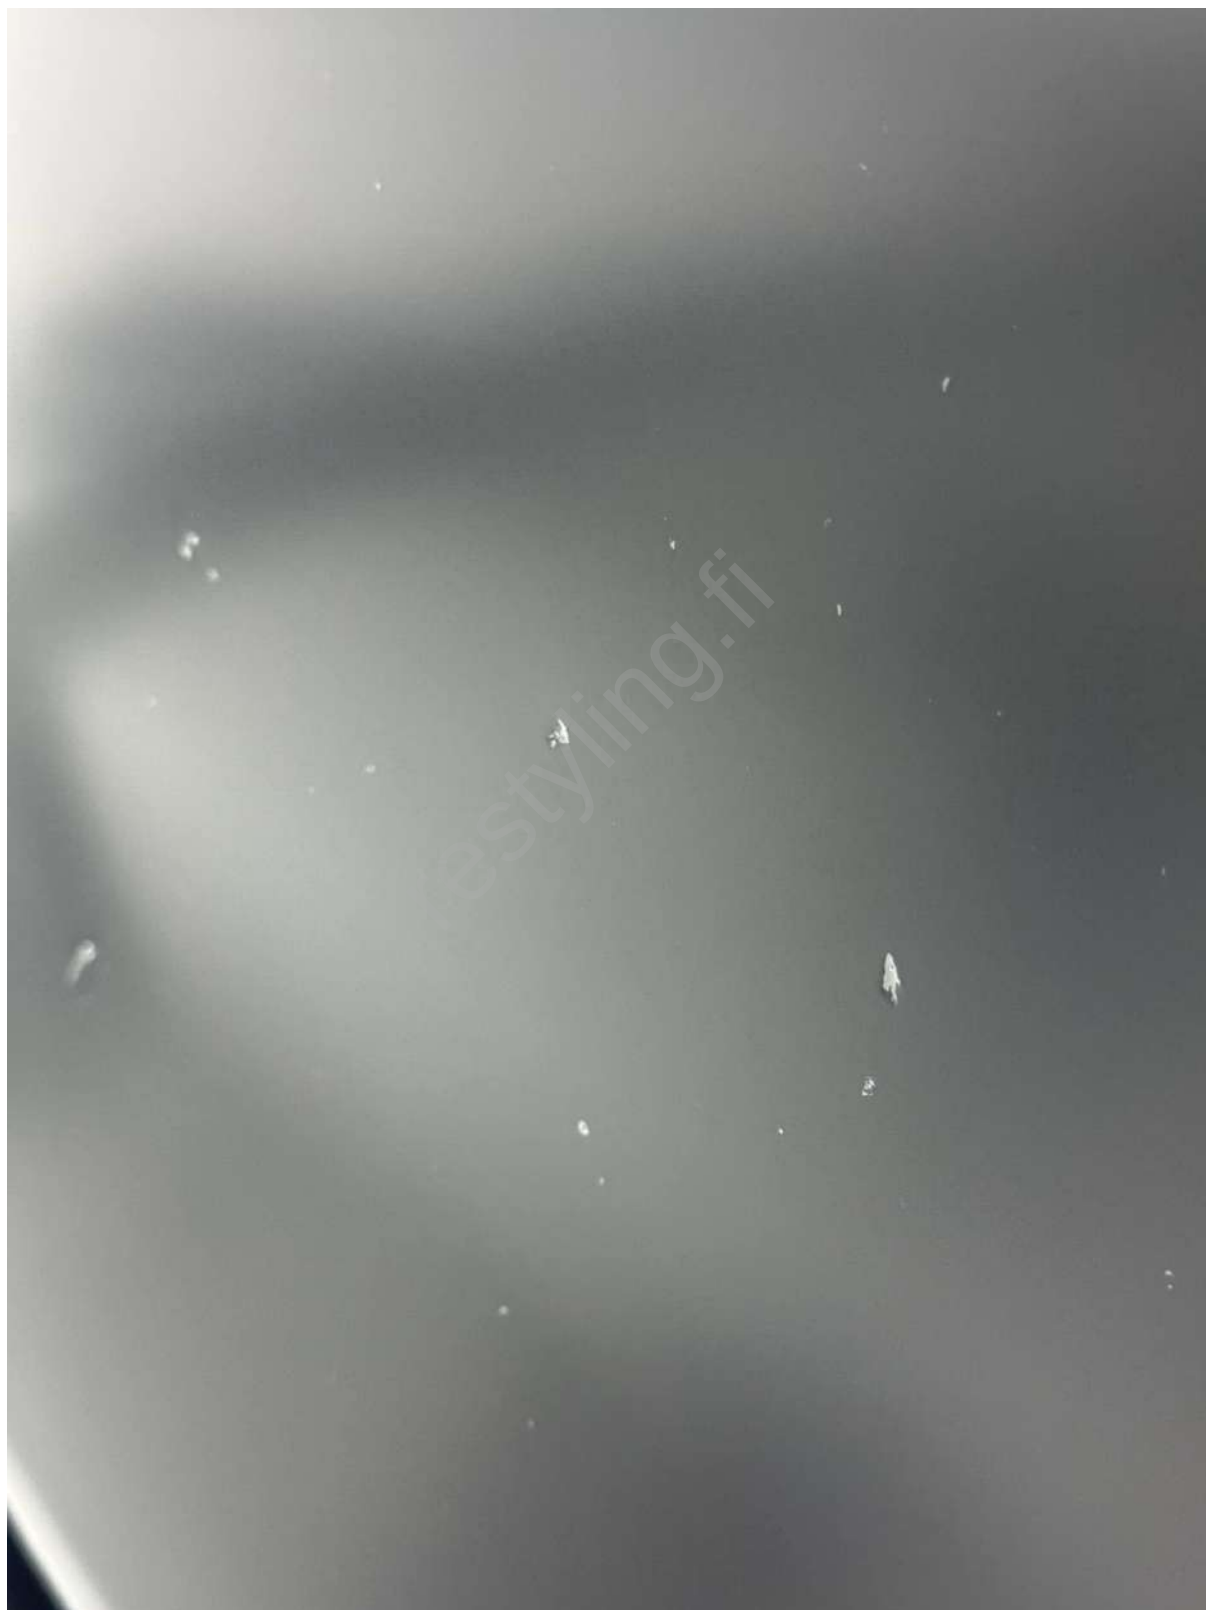
**Case: Kiveniskujen aiheuttama optinen ilmiö PPF-kalvon alla****Palvelu**

Tapauksen dokumentaatio sisältää kuvat tarkastetuista kohdista, joissa maalipinnan kiveniskut näkyvät kalvon alla.
